# 湖南有色集团湘东钨业有限公司

## 4#尾矿库闭库竣工环保验收调查报告

湖南有色集团湘东钨业有限公司  
湖南有色金属研究院  
二〇一八年六月

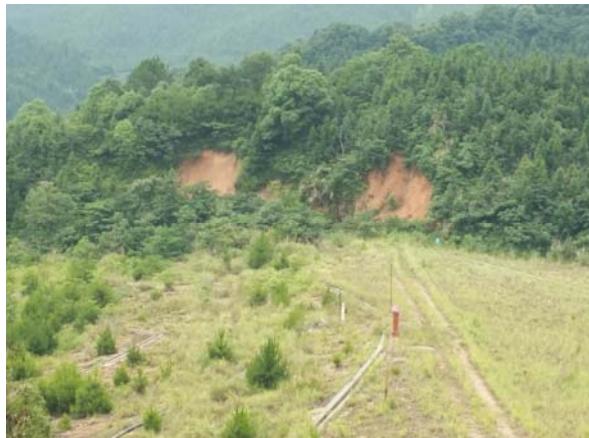
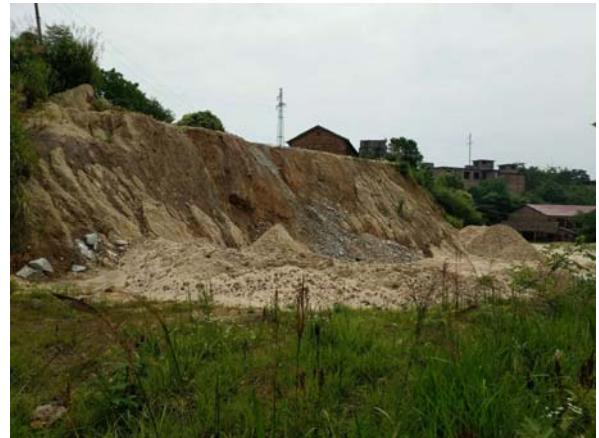
图 2.4.6-1 取土场现场照片

本工程设置两个取土场，每个取土场占地面积约 100m<sup>2</sup>，现场踏勘，取土场未进行生态植被恢复。详见下图。

取土场占地对现有地表植产生了一定的破坏，与周边景观不协调。建议取土场目前裸露的土地及时植树种草进行同步绿化，对受破坏的植被及时进行恢复，防止水土流失，逐步恢复生态环境。

(5) 建议对目前两个取土场裸露的土地及时植树种草进行同步绿化，对受破坏的植被及时进行恢复，防止水土流失，逐步恢复生态环境。

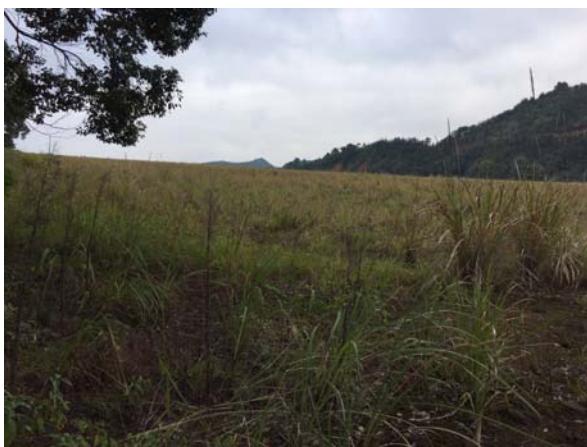
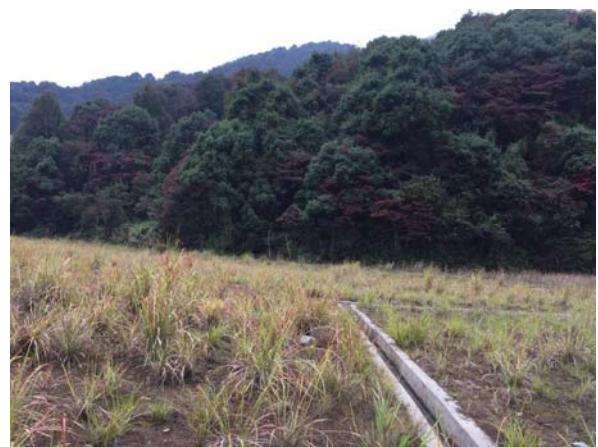
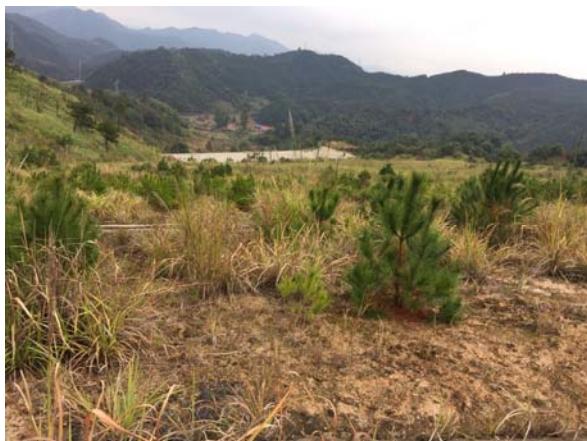
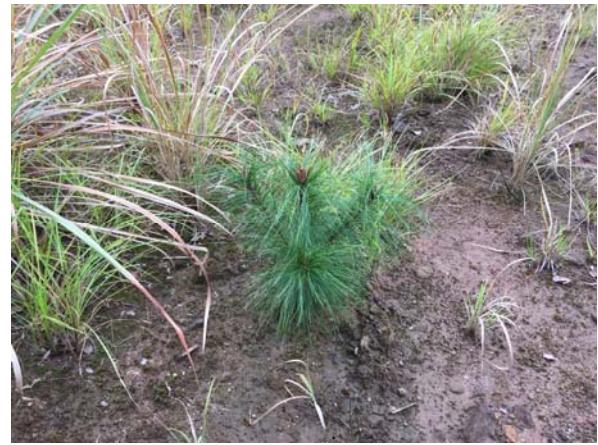
图 8. 2-1 尾矿库生态恢复现状图

(2) 土地利用类型改变：项目用地以山耕地为主，建成后成为工业用地，土地利用类型发生改变。根据现场调查结果，库区经滩面覆土治理后目前植被类型变化情况较小；草本植物物种相对丰富，物种多样性较高；乔木和灌木物种数较少，生物多样性比较低。总体而言，区域内植被覆盖不均匀，物种丰富度较高。

(3) 地形地貌及景观变化：项目对地形地貌影响较小，经生态修复后的景观可与周边景观协调。

尾矿库及周边植被现状 1

尾矿库及周边植被现状 2

尾矿库及周边植被现状 3

尾矿库及周边植被现状 4
